Projektnamn:	Projektnummer:	Ansvarig:	Datum:
Andebodavägen 59-149 (Andeboda 2:a samfällighet)	**796**	**Alex Haido**	**2025-12-17**

Andebodavägen 59-149 (Andeboda 2:a samfällighet)

Inspektionsutlåtande / Andebodavägen 59-149 (Andeboda 2:a samfällighet)

Arbete utfört:
* Rörinspektion utav spill vattenledningar samt dagvattenledning enligt ÖK.

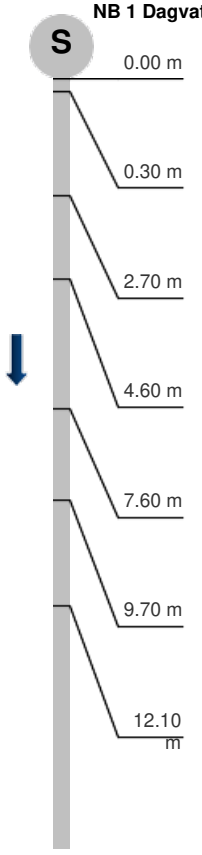
Sträcka 1 / Andebodavägen 59-149 (Andeboda 2:a samfällighet)

Film 1, från NB 1 dagvatten mot 59
* Vattenansamling grad 2

NB 1 Dagvatten mot 59	Kod:		Observation:	Bildnamn:
0.00 m	ALM		Inspektion börjar.	
0.30 m	VAS	[2]	Vattenansamling 2. Medför en vattennivå som är från 5 % och upp till 15 % av rörets invändiga höjd, börjar.	1_2_A
2.70 m	VAS	[2]	Vattenansamling 2. Medför en vattennivå som är från 5 % och upp till 15 % av rörets invändiga höjd, slutar.	
4.60 m	VAS	[2]	Vattenansamling 2. Medför en vattennivå som är från 5 % och upp till 15 % av rörets invändiga höjd, börjar.	1_4_A
7.60 m	VAS	[2]	Vattenansamling 2. Medför en vattennivå som är från 5 % och upp till 15 % av rörets invändiga höjd, slutar.	
9.70 m	GR		Grenrör, klockan 03.	
12.10 m	GR		Grenrör, klockan 09.

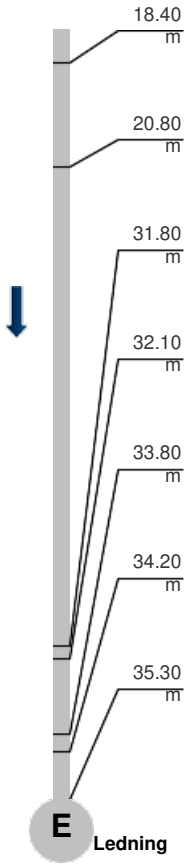
Kod:	Observation:	Bildnamn:
GR	Grenrör, klockan 09.	
GR	Grenrör, klockan 03.	
GR	Grenrör, klockan 09.	
PP	Ändpropp.	
GR	Grenrör, klockan 09.	
GR	Grenrör, klockan 03.	
ALM	Inspektion slutar.

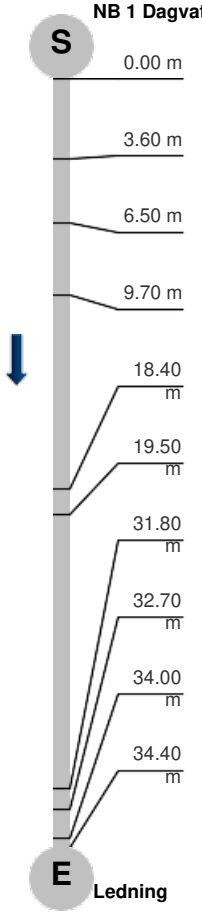
NB 1 Dagvatten mot 103	Kod:		Observation:	Bildnamn:
0.00 m	ALM		Inspektion börjar.	
3.60 m	VAS	[2]	Vattenansamling 2. Medför en vattennivå som är från 5 % och upp till 15 % av rörets invändiga höjd.	2_2_A
6.50 m	GR		Grenrör, klockan 09.	
9.70 m	GR		Grenrör, klockan 03.	
18.40 m	GR		Grenrör, klockan 09.	
19.50 m	GR		Grenrör, klockan 03.	
31.80 m	GR		Grenrör, klockan 09.	
32.70 m	GR		Grenrör, klockan 03.	
34.00 m	VAS	[2]	Vattenansamling 2. Medför en vattennivå som är från 5 % och upp till 15 % av rörets invändiga höjd.	2_9_A
34.40 m	ALM		Inspektion slutar.

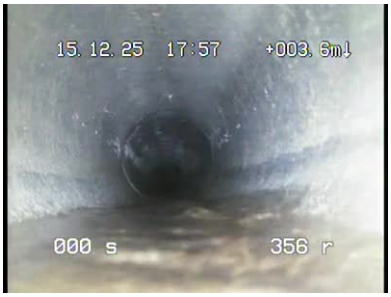
Film 2, från NB 1 dagvatten mot 103
* Vattenansamling grad 2

Bildnamn: 2_2_A, Videotid: 60s
Vattenansamling 2. Medför en vattennivå som är från 5 % och upp till 15 % av rörets invändiga höjd.

Bildnamn: 2_9_A, Videotid: 410s
Vattenansamling 2. Medför en vattennivå som är från 5 % och upp till 15 % av rörets invändiga höjd.

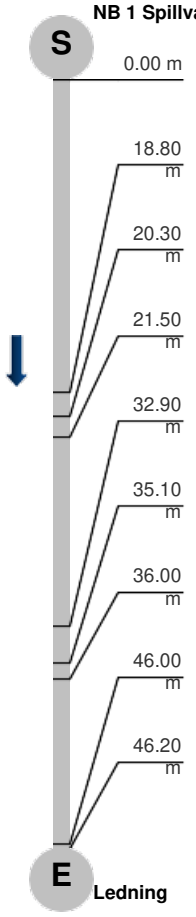
Meter:	Kod:		Observation:	Bildnamn:
0.00 m	ALM		Inspektion börjar.	
18.80 m	GR		Grenrör, klockan 09.	
20.30 m	GR		Grenrör, klockan 09.	
21.50 m	GR		Grenrör, klockan 09.	
32.90 m	GR		Grenrör, klockan 09.	
35.10 m	GR		Grenrör, klockan 09.	
36.00 m	ROT	[1]	Rötter 1. Reduktion av rörets tvärsnittsarea som är mindre än 5%.	
46.00 m	GR		Grenrör, klockan 09.	
46.20 m	ALM		Inspektion slutar.

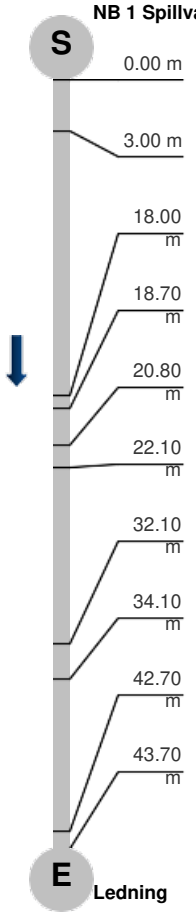
Sträcka 4 / Andebodavägen 59-149 (Andeboda 2:a samfällighet)

Film 4, från NB 1 spillvatten mot 103
* Rötter grad 3
* Vattenansamling grad 2

NB 1 Spillvatten mot K06:	Kod:		Observation:	Bildnamn:
0.00 m	ALM		Inspektion börjar.	
3.00 m	VAS	[2]	Vattenansamling 2. Medför en vattennivå som är från 5 % och upp till 15 % av rörets invändiga höjd.	4_2_A
18.00 m	ROT	[3]	Rötter 3. Reduktion av rörets tvärsnittsarea som är från 15% och upp till 30%.	4_3_A
18.70 m	GR		Grenrör, klockan 03.	
20.80 m	GR		Grenrör, klockan 03.	
22.10 m	VAS	[2]	Vattenansamling 2. Medför en vattennivå som är från 5 % och upp till 15 % av rörets invändiga höjd.	4_6_A
32.10 m	GR		Grenrör, klockan 03.	
34.10 m	GR		Grenrör, klockan 03.	
42.70 m	VAS	[2]	Vattenansamling 2. Medför en vattennivå som är från 5 % och upp till 15 % av rörets invändiga höjd.	4_9_A
43.70 m	ALM		Inspektion slutar.

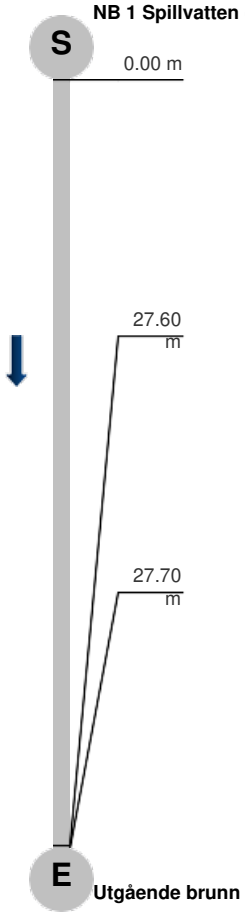
NB 1 Spillvatten (Medströms)	Kod:	Observation:	Bildnamn:
0.00 m	ALM	Inspektion börjar.	
27.60 m	NB	Nedstigningsbrunn.	
27.70 m	ALM	Inspektion slutar.

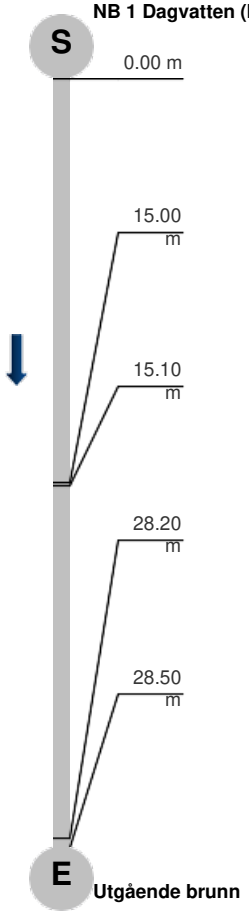
Sträcka 6 / Andebodavägen 59-149 (Andeboda 2:a samfällighet)

Film 6, från NB 1 dagvatten (Medströms)
* Inhugget grenrör grad 2

NB 1 Dagvatten (Medströms)	Kod		Observation:	Bildnamn:
0.00 m	ALM		Inspektion börjar.	
15.00 m	GR		Grenrör, klockan 09.	
15.10 m	INH	[2]	Inhuggen Servis 2: Inträngande 10-40%, klockan 09.	6_3_A
28.20 m	NB		Nedstigningsbrunn.	
28.50 m	ALM		Inspektion slutar.

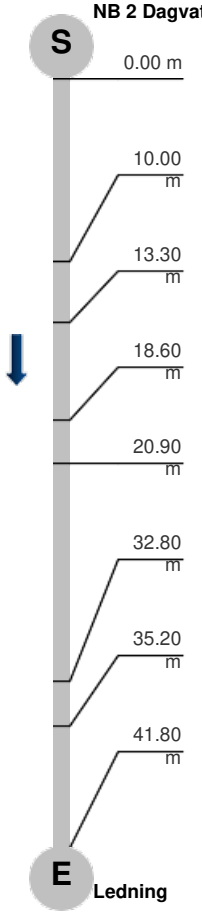
NB 2 Dagvatten mot 76	Kod:	Observation:	Bildnamn:
0.00 m	ALM	Inspektion börjar.	
10.00 m	GR	Grenrör, klockan 03.	
13.30 m	GR	Grenrör, klockan 09.	
18.60 m	GR	Grenrör, klockan 09.	
20.90 m	GR	Grenrör, klockan 03.	
32.80 m	GR	Grenrör, klockan 09.	
35.20 m	GR	Grenrör, klockan 03.	
41.80 m	ALM	Inspektion slutar.

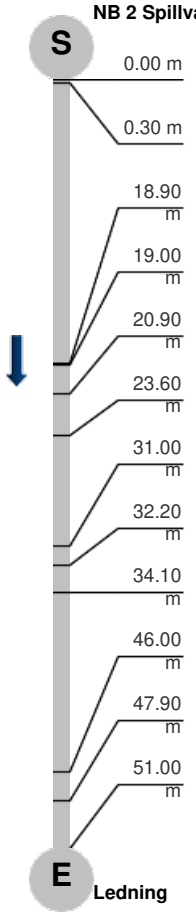
NB 2 Spillvatten mot K...	Kod:		Observation:	Bildnamn:
0.00 m	ALM		Inspektion börjar.	
0.30 m	VAS	[2]	Vattenansamling 3. Medför en vattennivå som är från 15 % - 30 % av rörets invändiga höjd, börjar.	9_2_A
18.90 m	VAS	[2]	Vattenansamling 3. Medför en vattennivå som är från 15 % - 30 % av rörets invändiga höjd, slutar.	
19.00 m	GR		Grenrör, klockan 09.	
20.90 m	GR		Grenrör, klockan 09.	
23.60 m	VAS	[2]	Vattenansamling 3. Medför en vattennivå som är från 15 % - 30 % av rörets invändiga höjd.	9_6_A
31.00 m	VAS	[2]	Vattenansamling 3. Medför en vattennivå som är från 15 % - 30 % av rörets invändiga höjd.	9_7_A
32.20 m	GR		Grenrör, klockan 09.	
34.10 m	GR		Grenrör, klockan 09.	
46.00 m	GR		Grenrör, klockan 09.	
47.90 m	GR		Grenrör, klockan 09.	
51.00 m	ALM		Inspektion slutar.

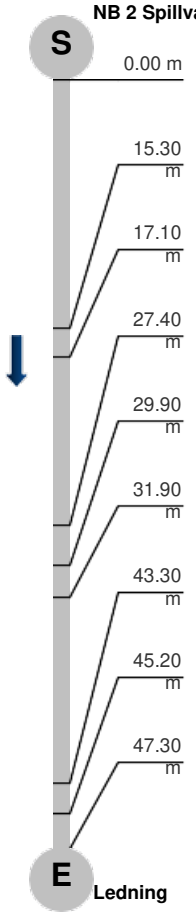
NB 2 Spillvatten mot 119	Kod:		Observation:	Bildnamn:
0.00 m	ALM		Inspektion börjar.	
15.30 m	GR		Grenrör, klockan 03.	
17.10 m	GR		Grenrör, klockan 03.	
27.40 m	VAS	[2]	Vattenansamling 2. Medför en vattennivå som är från 5 % och upp till 15 % av rörets invändiga höjd.	10_4_A
29.90 m	GR		Grenrör, klockan 03.	
31.90 m	GR		Grenrör, klockan 03.	
43.30 m	GR		Grenrör, klockan 03.	
45.20 m	GR		Grenrör, klockan 03.	
47.30 m	ALM		Inspektion slutar.

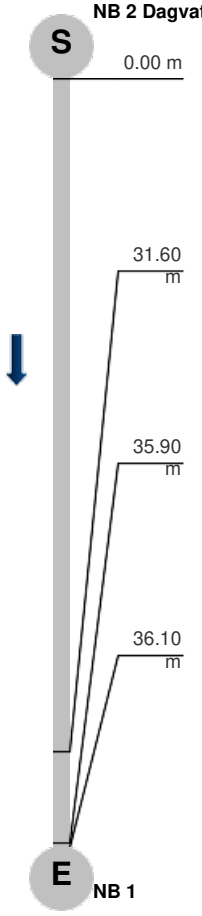
NB 2 Dagvatten (Medströms)	Kod:	Observation:	Bildnamn:
0.00 m	ALM	Inspektion börjar.	
31.60 m	GR	Grenrör, klockan 03.	
35.90 m	NB	Nedstigningsbrunn.	
36.10 m	ALM	Inspektion slutar.

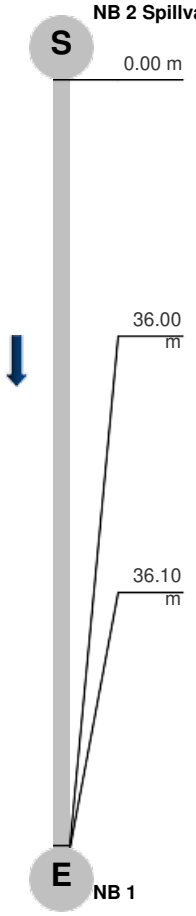
NB 2 Spillvatten (Medströms)	Kod:	Observation:	Bildnamn:
0.00 m	ALM	Inspektion börjar.	
36.00 m	NB	Nedstigningsbrunn.	
36.10 m	ALM	Inspektion slutar.

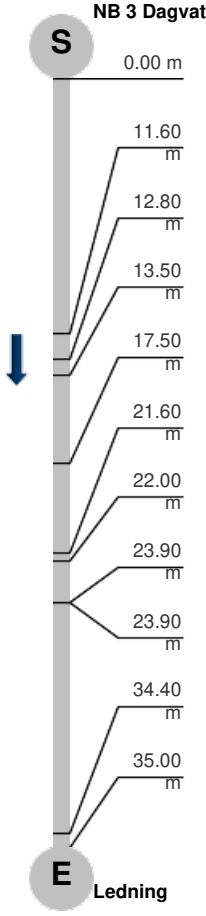
Film 13, från NB 3 dagvatten mot 91
* Rötter grad 1

NB 3 Dagvatten mot 91	Kod:		Observation:	Bildnamn:
0.00 m	ALM		Inspektion börjar.	
11.60 m	GR		Grenrör, klockan 03.	
12.80 m	ROT	[1]	Rötter 1. Reduktion av rörets tvärsnittsarea som är mindre än 5%, klockan 06.	
13.50 m	GR		Grenrör, klockan 09.	
17.50 m	GR		Grenrör, klockan 03.	
21.60 m	GR		Grenrör, klockan 09.	
22.00 m	GR		Grenrör, klockan 03.	
23.90 m	GR		Grenrör, klockan 09.	
23.90 m	PP		Ändpropp.	
34.40 m	GR		Grenrör, klockan 09.	
35.00 m	ALM		Inspektion slutar.

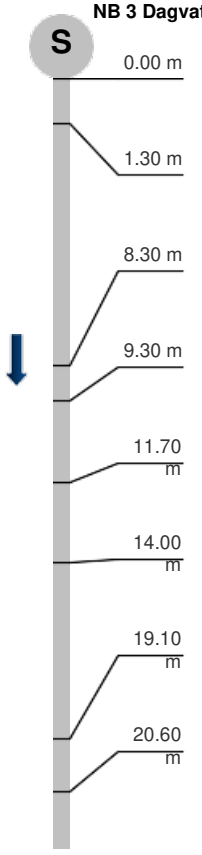
NB 3 Dagvatten mot 135 d:			Observation:	Bildnamn:
0.00 m	ALM		Inspektion börjar.	
1.30 m	VAS	[2]	Vattenansamling 3. Medför en vattennivå som är från 15 % - 30 % av rörets invändiga höjd, börjar.	14_2_A
8.30 m	VAS	[2]	Vattenansamling 3. Medför en vattennivå som är från 15 % - 30 % av rörets invändiga höjd, slutar.	
9.30 m	GR		Grenrör, klockan 09.	
11.70 m	GR		Grenrör, klockan 03.	
14.00 m	ROT	[4]	Rötter 4. Reduktion av rörets tvärsnittsarea som är från 30% eller större, klockan 03-09.	14_6_A
19.10 m	GR		Grenrör, klockan 09.	
20.60 m	GR		Grenrör, klockan 03.

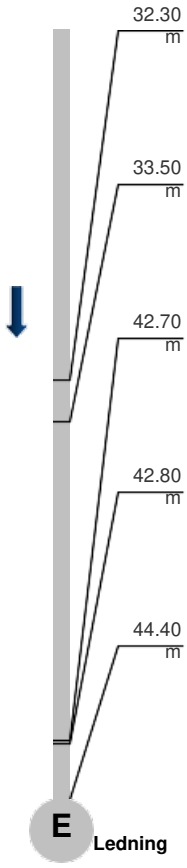
Kod:		Observation:	Bildnamn:
32.30 m	GR		Grenrör, klockan 09.	
33.50 m	GR		Grenrör, klockan 03.	
42.70 m	GR		Grenrör, klockan 09. / Dränering?	
42.80 m	INH	[2]	Inhuggen Servis 2: Inträngande 10-40%, klockan 09.	14_12_A
44.40 m	ALM		Inspektion slutar.

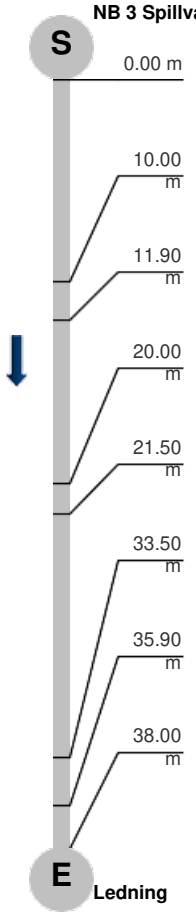
Meter:	Kod:		Observation:	Bildnamn:
0.00 m	ALM		Inspektion börjar.	
10.00 m	ROT	[4]	Rötter 4. Reduktion av rörets tvärsnittsarea som är från 30% eller större, klockan 12-12.	15_2_A
11.90 m	ROT	[4]	Rötter 4. Reduktion av rörets tvärsnittsarea som är från 30% eller större, klockan 12-12.	15_3_A
20.00 m	GR		Grenrör, klockan 09.	
21.50 m	GR		Grenrör, klockan 09.	
33.50 m	GR		Grenrör, klockan 09.	
35.90 m	GR		Grenrör, klockan 09.	
38.00 m	ALM		Inspektion slutar.

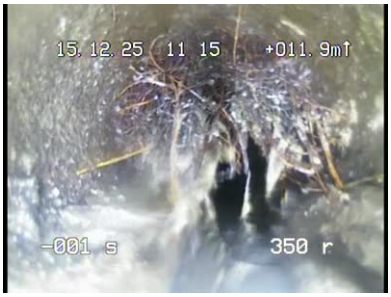
Film 15, från NB 3 spillvatten mot 91
* Rötter grad 4

Bildnamn: 15_2_A, Videotid: 89s
Rötter 4. Reduktion av rörets tvärsnittsarea som är från 30% eller större, klockan 12-12.

Bildnamn: 15_3_A, Videotid: 114s
Rötter 4. Reduktion av rörets tvärsnittsarea som är från 30% eller större, klockan 12-12.

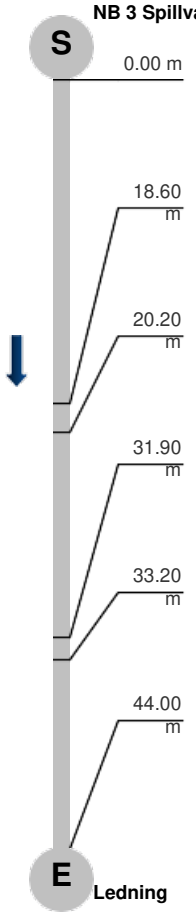
NB 3 Spillvatten mot K35:	Kod:	Observation:	Bildnamn:
0.00 m	ALM	Inspektion börjar.	
18.60 m	GR	Grenrör, klockan 03.	
20.20 m	GR	Grenrör, klockan 03.	
31.90 m	GR	Grenrör, klockan 03.	
33.20 m	GR	Grenrör, klockan 03.	
44.00 m	ALM	Inspektion slutar.

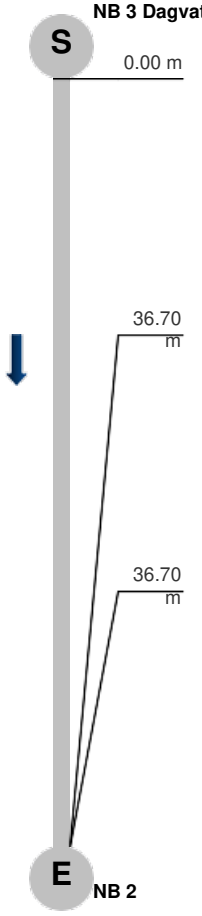
NB 3 Dagvatten (Medströms)	Kod	Observation:	Bildnamn:
0.00 m	ALM	Inspektion börjar.	
36.70 m	GR	Grenrör, klockan 03.	
36.70 m	ALM	Inspektion slutar.

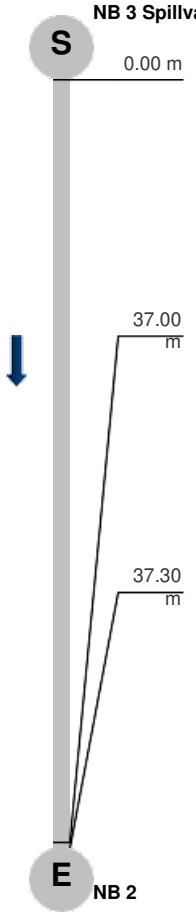
NB 3 Spillvatten (Medströms)	Kod:	Observation:	Bildnamn:
0.00 m	ALM	Inspektion börjar.	
37.00 m	NB	Nedstigningsbrunn.	
37.30 m	ALM	Inspektion slutar.
